G. (Tappa 13)

Interventi infrastrutturali di moderazione del traffico e di protezione della ciclopedonalità, per superare le criticità emerse

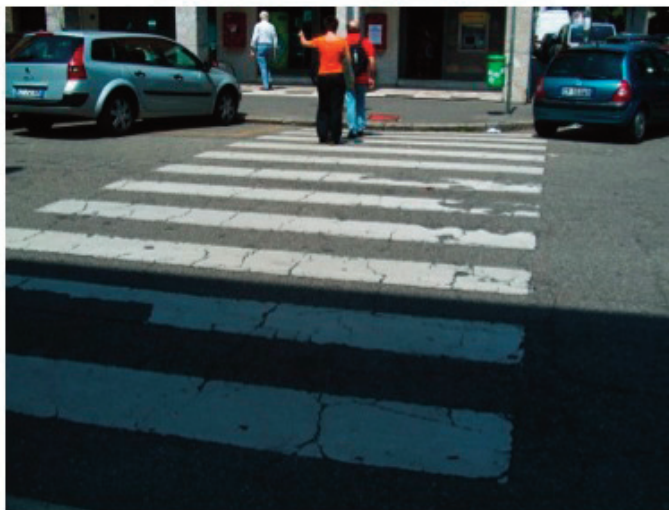
Scuola Perasso
Via Bottego – Via Mondovì

In questa sezione proponiamo una coppia di foto che documenta le situazioni di un incrocio in prossimità della Scuola primaria di via Perasso, prima e dopo l'intervento del Comune.

prima degli interventi

Si tratta di una tipologia di interventi modulari a basso costo, eppure efficaci, volti a mettere in sicurezza gli attraversamenti pedonali e a impedire che le auto salgano sui marciapiedi.

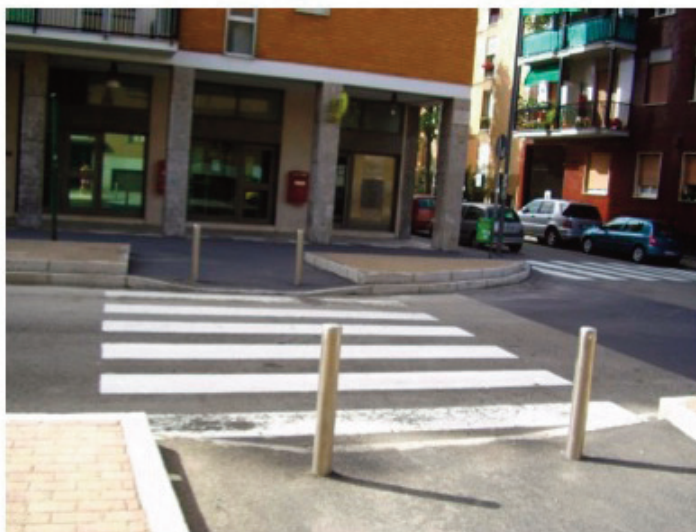
Scuola Perasso
Via Bottego – Via Mondovì

In un caso le strisce pedonali sono state allontanate dall'incrocio, riducendo la sezione stradale per rendere più veloce l'attraversamento e più visibili i pedoni.

Nell'altro le strisce pedonali non c'erano e sono state introdotte con gli stessi criteri appena descritti.

dopo gli interventi
